自転車道設置に関する社会実験における自転車走行挙動比較分析*

Comparative analysis of bicycle behavior at social experiment about making bike path*

山田武志**・大森高樹***・印南潤二****

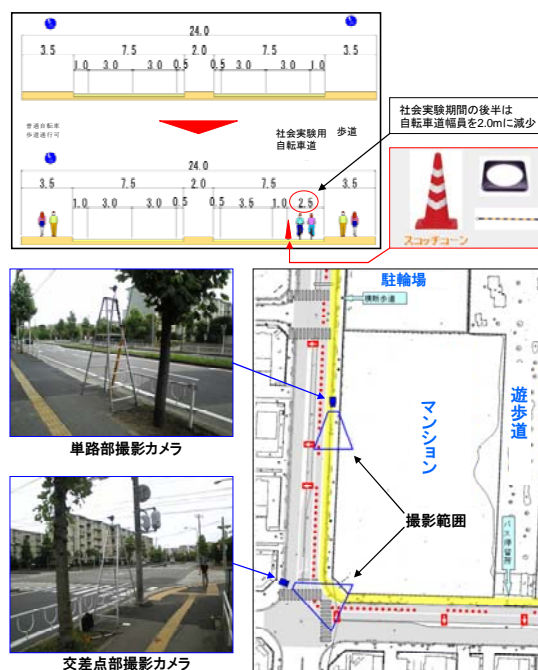
図-1 仮設自転車道・ビデオカメラの設置概要

社会実験では、JR検見川浜駅周辺で平成20年9月に自転車道整備予定箇所にカラーコーンとコーンバーによる仮設の自転車道が設置された。本研究では、社会実験対象地域内の単路部と交差点部にビデオカメラを取り付けた脚立を設置し、仮設自転車道設置前(9/11)と仮設自転車道設置後(9/18、9/25)について、午前7時から9時までの2時間のビデオ撮影を行った。仮設自転車道の設置概要とカメラ設置方法を図-1に示す。

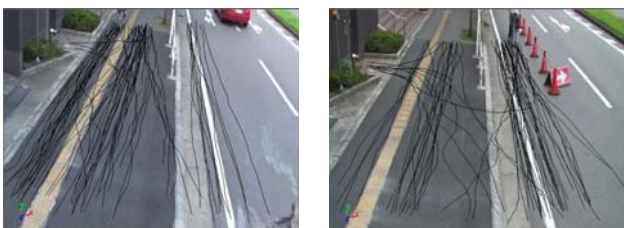
図-3 自転車道設置前（左）と設置後（右）の軌跡

自転車道設置前（9/11）と設置後（9/25）について、計測した軌跡データを図-3に示す。自転車道設置前は歩道に軌跡が集中し、設置後は自転車道に軌跡が集中するものの、歩道上にも軌跡が多数見られる。すなわち、多くの自転車が歩道を走行している状態が確認できる。

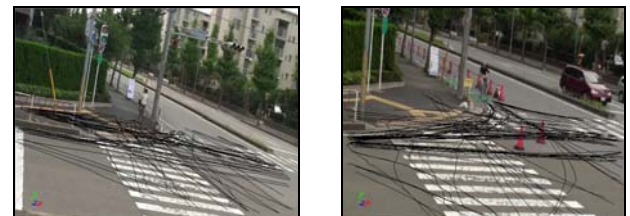
図-5 自転車道設置前（左）と設置後（右）の軌跡

自転車道設置前（9/11）と設置後（9/25）について、計測した軌跡を図-5、6、7に示す。なお、上から見た図の向きはビデオ画像の向きに合わせている。

自転車道設置前と設置後の軌跡のばらつきを比較すると、設置前は軌跡が計測対象範囲全体に広く分布しているのに対し、設置後は隅角部に設置されたカラーコーンの周辺に軌跡が集中し、方向別に集約され、かなり仮設の自転車道を意識して、自転車走行が行われていることがわかった。

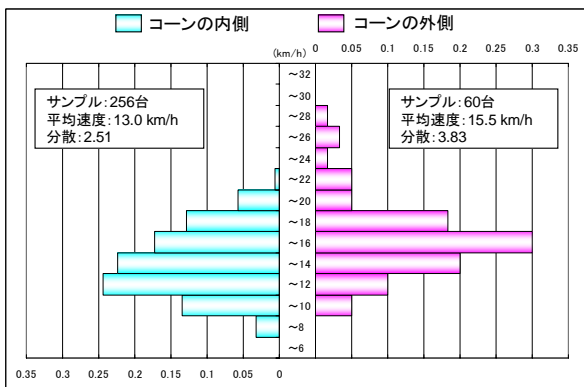
図-13 隅角部の走行場所別の速度分布比較

隅角部のカラーコーンの内側を走行する自転車と外側を走行する自転車との速度比較結果を図-13に示す。

カラーコーンの外側を走行する自転車の方が内側を走行する自転車より平均速度が2.5km/h速い。その原因は、カラーコーンの内側を走行する場合と、外側を走行する場合のカラーコーン迂回時の減速の必要性によるものと考えられる。カラーコーンの外側を走行する場合、交差点内をほとんど減速なしで直進できる。一方、コーンの内側を走行する場合は隅角部でS字に曲がる必要があるため減速する必要がある。よって、カラーコーンの内側を走行する自転車は平均速度のばらつきも小さい。図-13によると、カラーコーンの外側を走行している自転車の平均速度は15.5km/hであり、比較的速い速度で走行する自転車が多い。また、表-2によると、隅角部では

20%~35%程度の自転車がカラーコーンの外側を走行している。以上により、安全性の観点から、自転車が正しい位置を走行するように隅角部に案内表示する、直線部との線形にできるだけ配慮して真っすぐに走行できるようにするなど、走行性と視認性の確保や案内表示等について更なる検討の余地があるものと考えられる。
